CAM DOKUMA KUMAŞLA ÜRETİLMİŞ KOMPOZİTLERİN DARBE  
ÖZELLİKLERİİN ARAŞTIRILMASI

Enver B. YALÇIN<sup>\*1</sup>, Müzeyyen MARŞOĞLU<sup>2</sup>, Volkan GÜNAY<sup>3</sup>

## INVESTIGATING THE IMPACT PROPERTIES OF COMPOSITES REINFORCED WITH WOVEN FABRICS

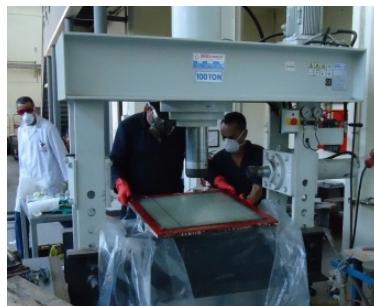
**Şekil 1.** Kalıbın soğuk pres altına yerleştirilmesi

Öncelikle kalıbın iç boşluğununa ve üst kalıba vaks sürülpur kuruması için beklemeye bırakılmıştır. Ortam sıcaklığı 24 °C, nem oranı %25 olarak belirlenmiştir. Matriks için 595 x 595 mm boyutlarında 12 kat cam elyaf örgü kumaş kesilmiştir. Plastik bir kap içerisinde 2000 gr. polyester reçineye, 20 gr. metil-etyl-keton-peroksit ve polyester içerisinde hızlandırıcı bulunmadığı için jelleşmeyi hızlandırmak için yaklaşık 5 gr. kobalt katılarak karışım hazırlanmıştır. Karışımın rengi homojen olana kadar karıştırıldı. Alt kalıpta bulunan boşluğa bir miktar polyester takviye karışımı dökülerek kalıp islatılmış ve her kat kumaş konulduğunda üzerine bir miktar karışımından eklenecek geniş spatula yardımıyla karışım kumaş üzerine yayılarak takviye karışımı kumaşa emdirilmiştir. Daha sonra diğer kumaşlar aynı şekilde katların tamamı bitene kadar tek tek kalıba yerleştirilmiş, kumaşların tamamı kalıba yerleştirildikten sonra, kalan karışım da kalıp içine dökülerek geniş spatulayla reçine kumaşlar üzerine yayılmıştır. Kalıbın üst kısmı yerleştirildikten sonra üründe olması muhtemel sehimini engellemek amacıyla üst kalıp üzerine artı şeklinde metal bir parça yerleştirilmiştir. Daha sonra kalıp alt-üst kısımları birbirine oturacak şekilde yaklaşık 10 bar basınç altına alınmıştır (Şekil 1).

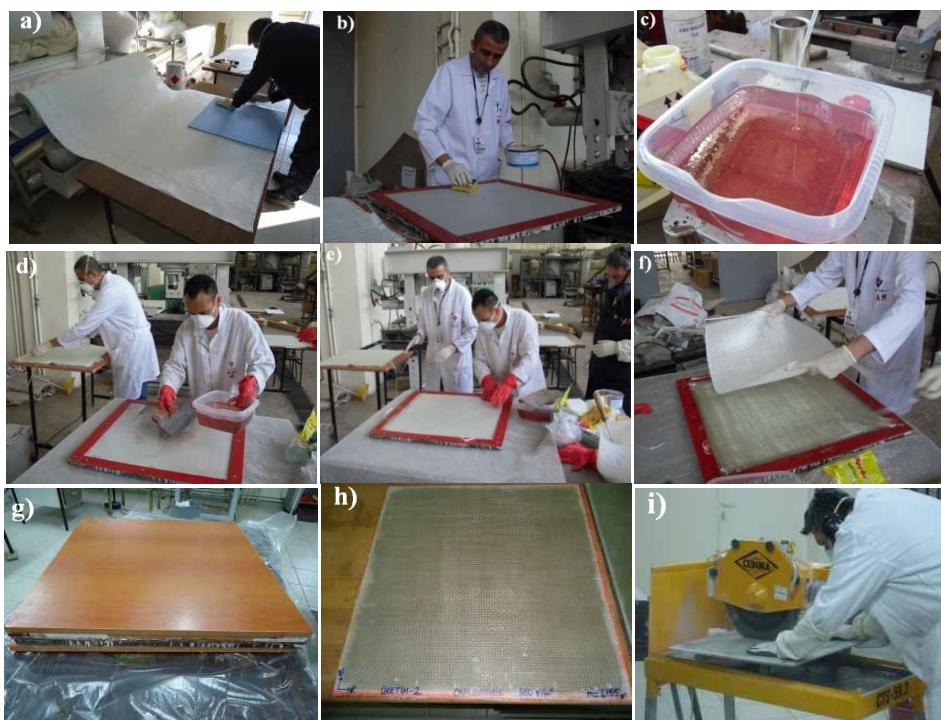
**Şekil 2.** Üretim aşamaları a)Kumaş kesimi, b)Kalıp vakslama, c)Matriks karışımı hazırlama, d)Karışımın kaliba dökülmesi, e)Tek kat kumaşın yerleştirilmesi, f)Son kat kumaşın yerleştirilmesi, g)Üst kalının kapatılması, h)Ürün, i)Üründen numunelerin kesilmesi

Jelleşme kontrolü için karışımından bir miktar beklemeye alınmıştır. Bu reçine izlendiğinde jelleşmenin 24. dakikada başladığını tespit edimiştir. Kalıptaki karışımın katılıması sonucunda (jelleşme süresi sonu) kalıp açılmış ve çıkan ürün dışarıya alınmıştır. Polya Polyester San. Ve Tic. Ltd.Şti.'den alınan reçinelerle ilgili, kürlenme bilgileri ilgili firma tarafından alınarak, 72 saat oda sıcaklığında bekletilerek kürledikten sonra, 80°C sıcaklıkta 3 saat beklemek üzere etüve konulmuştur (post-cure). Bu üründen test numuneleri kesilerek hazırlanmıştır. Üretim aşamaları Şekil 2'de verilmiştir.

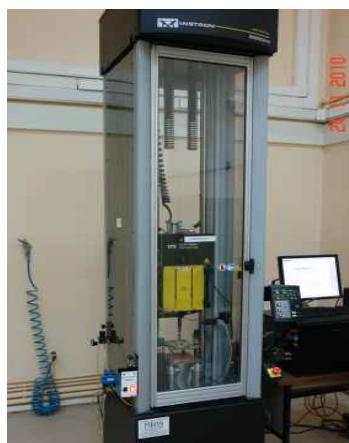
Şekil 5. Instron Dynatup 9250HV(High Velocity) darbe test cihazı

Darbe testleri, Instron Dynatup 9250 HV (High Velocity-Yüksek Hızlı) darbe test cihazı (Şekil 5) kullanılarak; (100, 250, 350, 500 ve 750) J enerji seviyelerinde yapılmıştır. Kompozitleri hasara uğratabilecek darbe sisteminin toplam ağırlığı 100 J enerji seviyesi için yaklaşık 10089 gr.'dır. 250 J ve daha yukarı enerji seviyelerine çıkabilmek için sisteme ek ağırlıklar eklenmiştir ve 250J-750J enerji aralığında darbe sisteminin toplam ağırlığı 25836 gr. olmuştur. Darbe testlerinde 16 mm çapında yarı küresel şekilli darbe ucu kullanılmıştır (Şekil 6).

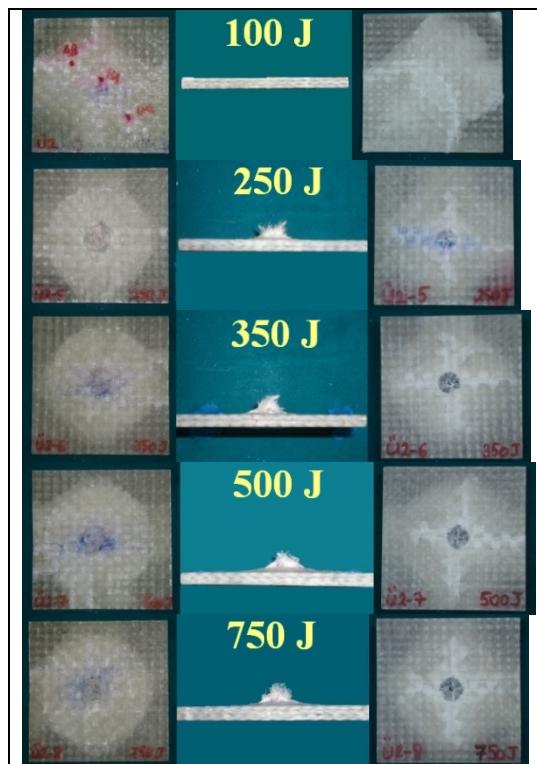
**Şekil 7.** (100,250,350,500,750) J enerjiyle darbe testleri sonrası numunelerin görüntüleri

(100, 250, 350, 500 ve 750) J enerji uygulanan darbe testleri sonrası numunelerin görüntüleri Şekil 7'de görülmektedir.

2) 250J darbe enerjisi ile uygulanmış kompozit malzemede test sonrası malzeme içinde delaminasyon hasarlarından kaynaklanan bölgeler oluşmuştur. Arka kısmında alt tabakada bulunan tabakalar zarar görmüş fakat malzemede tam nüfuziyet olmamıştır (Şekil 7). 2,34ms ilk matris kırılmasının başladığı değerdir (Şekil 9a). Malzemede oluşan deformasyona rağmen tam nüfuziyet olmamıştır. Malzeme üzerine uygulanan 250J enerjinin yaklaşık 246J'lük kısmını soğurmuştur (Şekil 9d). Sapma en yüksek değerine ulaştıktan sonra yaklaşık 240J enerji değerinde hızlı bir geri dönüş gerçekleştirmiştir (Şekil 9c). Bu azalma, darbe ucunun geri sekmesinden kaynaklanmaktadır. Malzemede oluşan hasarlarla verilen enerjinin büyük bir kısmı soğurulmuştur.

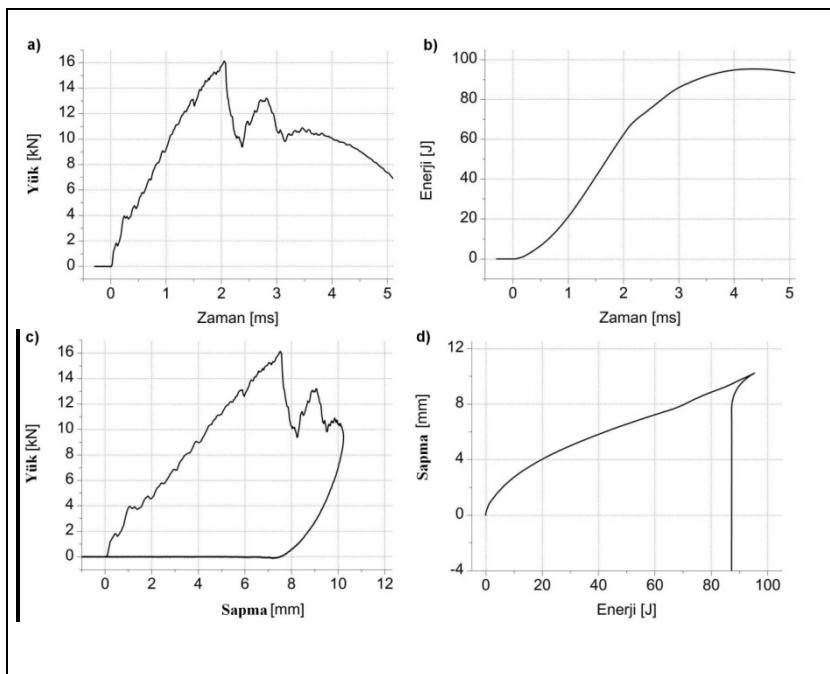
Şekil 8. 100 J darbe, a)Yük-Zaman,b)Enerji-Zaman,c)Yük-Sapma,d)Sapma-Enerji) grafikleri

1) 100J'de kompozit malzemede tam nüfuziyet olmamıştır. 100J enerjiyi malzeme soğurmuştur. Malzeme içinde delaminasyon hasarlarından kaynaklanan bölgeler oluşmuştur. 2,8ms civarında yük 15,88kN olarak en yüksek değerine çıkmıştır (Şekil 8a). Bu değer ilk matris kırılmasının başladığı noktadır. Burada malzemede oluşan sapma miktarı 10,22 mm olarak ölçülmüştür (Şekil 8d). Bu durum malzemede oluşan deformasyona rağmen delinmenin gerçekleşmediğini gösterir. Sapma en yüksek değerine ulaştıktan sonra yaklaşık 95J enerji değerlerinde azalmaya başlamıştır. Bu azalma darbe ucunun geri sekmesinden kaynaklanmaktadır. Delinme olmadığı için darbe ucu numuneyle çarpıp geri dönmüştür (Şekil 8d). Bu durum 100J enerjinin emildiğini göstermektedir. Malzemede oluşan hasarın artmasıyla kuvvet önce 15,88kN'a kadar yükselmiş, sonra malzemede delaminasyon hasarının oluşmasıyla, kuvvet yaklaşık 12kN'a inmiştir (Şekil 8a). Ayrıca, delaminasyon hasarı oluştuktan sonra, darbe enerjisini malzemeyi hasara uğratma süresi kısalmıştır. Sapma en yüksek değerine çıktıktan sonra dönerek eğri kuvvet eksenini kesmektedir (Şekil 8c). Yükün en yüksek olduğu 2,8 ms civarında verilen 100J enerjinin yaklaşık 65J kısmı soğurulmuştur (Şekil 8b).

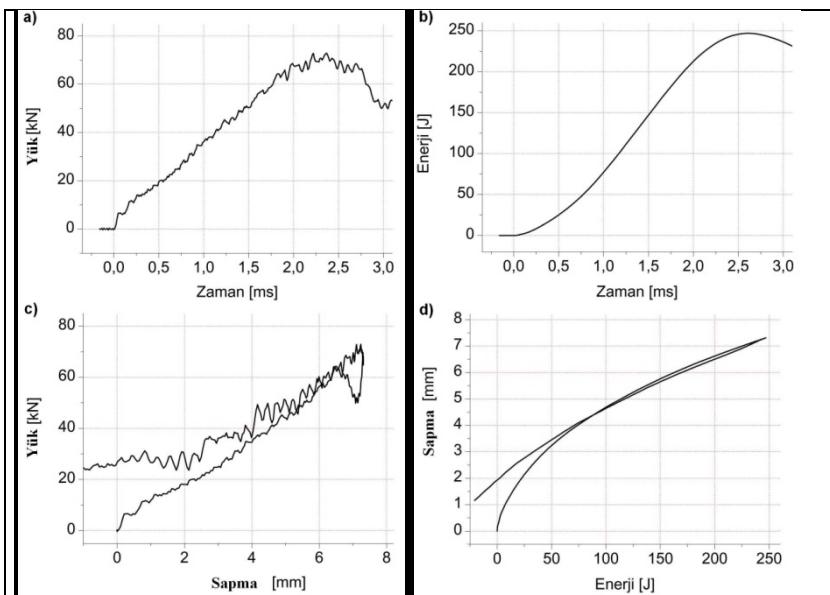
Şekil 9. 250 J darbe, a)Yük-Zaman,b)Enerji-Zaman,c)Yük-Sapma,d)Sapma-Enerji) grafikleri

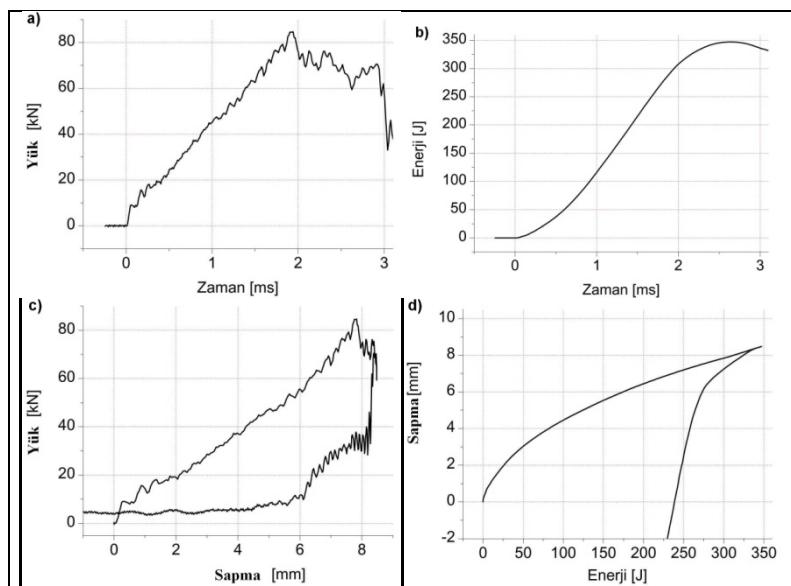
**Şekil 10.** 350 J darbe, a)Yük-Zaman,b)Enerji-Zaman,c)Yük-Sapma,d)Sapma-Enerji) grafikleri

3) 350J darbe enerjisi uygulanmış kompozit malzemenin arka yüzeyinde hasar oluşmuştur. Arka yüzeydeki hasar görüntüsü beyaz bir bölge olarak görülmektedir. Malzemeye tam nüfuziyet (full-penetration) yoktur. 1,91ms civarında yük 82,89kN olarak en yüksek değerine çıkmıştır (Şekil 10a). Bu nokta ilk matris kırılmasının başladığı noktadır. Malzemede oluşan deformasyona rağmen tam nüfuziyet gerçekleşmemiştir. Numune üzerine uygulanan 350 J enerjinin yaklaşık 347 J'lük kısmını soğurmuştur. Sapma en yüksek değerine ulaştıktan sonra yaklaşık 295 J enerji değerlerinde azalmaya başlamıştır. Bu azalmanın sebebi, delinme olmadığı için darbe ucunun geri sekmesinden kaynaklanmaktadır. Malzemede oluşan hasarlarla verilen 350 J enerji soğurulmuştur (Şekil 10d).

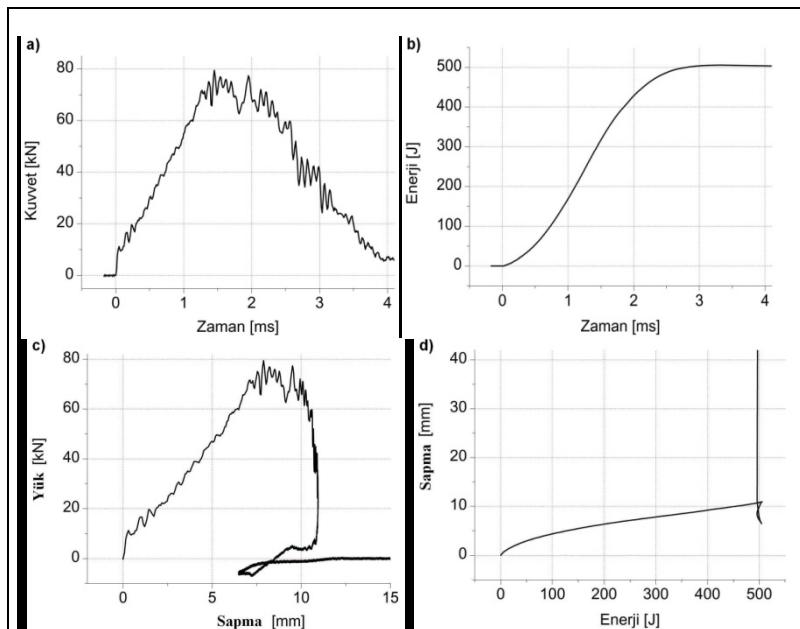
**Şekil 11.** 500 J darbe, a)Yük-Zaman,b)Enerji-Zaman,c)Yük-Sapma,d)Sapma-Enerji) grafikleri

4) 500J darbe enerjisi uygulanmış kompozit malzemenin arka yüzeyinde hasar oluşmuştur. Malzeme içinde delaminasyon hasarlarından kaynaklanan bölgeler oluşmuştur. 1,51ms civarında yük 74kN olarak en yüksek değerine çıkmıştır (Şekil 11a). Bu nokta ilk matris kırılmasının başladığı noktadır. Pik oluşmama sebebi verilen enerjinin soğurulamamış olması ve 500 J enerjinin malzemeye tam nüfuz etmesidir. 500 J civarında sapma değeri alınamamıştır. Numune üzerine uygulanan 500 J enerjiyi malzeme soğuramamıştır (Şekil 11d). Bu durum darbe ucunun geri sekmemesi ve numuneyi hasara uğratmasından kaynaklanmaktadır.

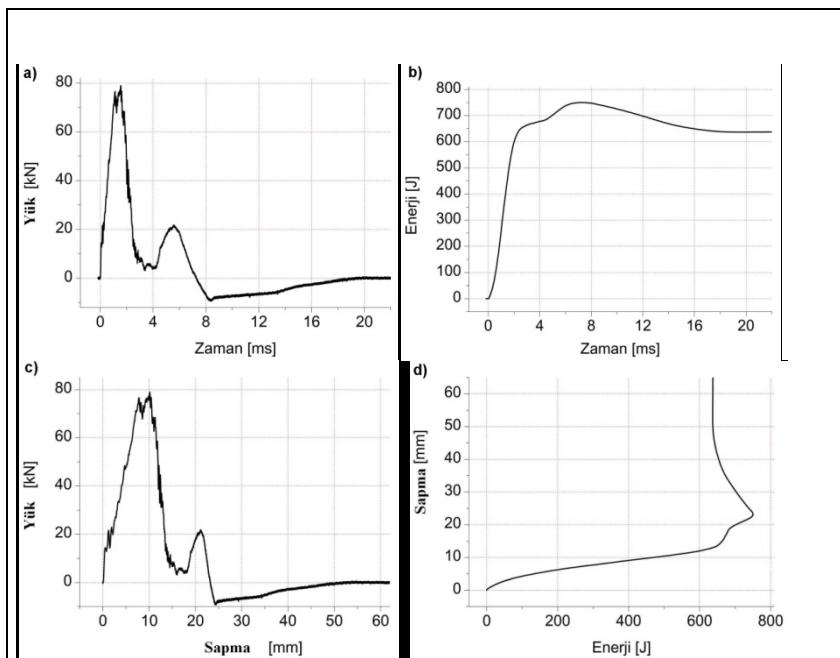
Şekil 12. 750 J darbe, a)Yük-Zaman,b)Enerji-Zaman,c)Yük-Sapma,d)Sapma-Enerji) grafikleri

5) 750J darbe enerjisi uygulanmış kompozit malzemenin arka yüzeyinde hasar oluşmuştur. 1,51ms civarında yük 77,27kN olarak en yüksek değerine çıkmıştır (Şekil 12a). Bu nokta ilk matris kırılmasının başladığı noktadır. Malzemeye uygulanan 750 J enerji soğurulamamıştır ve sapmayıla ilgili artık bir veri alınamadığı için tam nüfuziyet gerçekleşmiştir. Sapma en yüksek değerlerine çıktıktan sonra eğri kuvvet eksenini kesmemiştir ve değeri ölçülmemiştir (Şekil 12c). Darbe ucunun numuneyle çaptıktan sonra geri sekmemesi ve malzemeyi hasara uğratmasıyla malzemeye uygulanan 750 J enerji soğurulamamıştır.

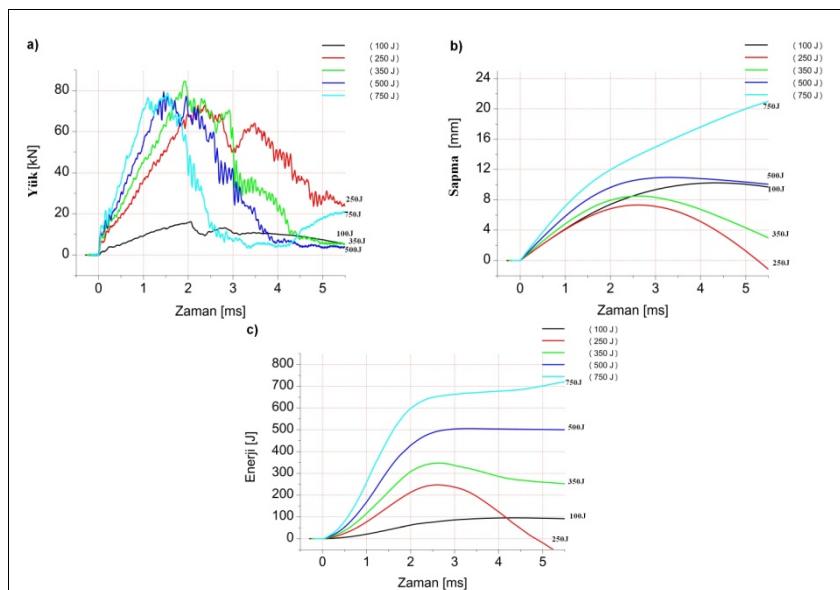
Şekil 13. Toplu halde grafikler a)Yük-Zaman, b) Sapma-Zaman c) Enerji-Zaman
